対策箇所図 (1 / 4)

【通学路安全推進会議】

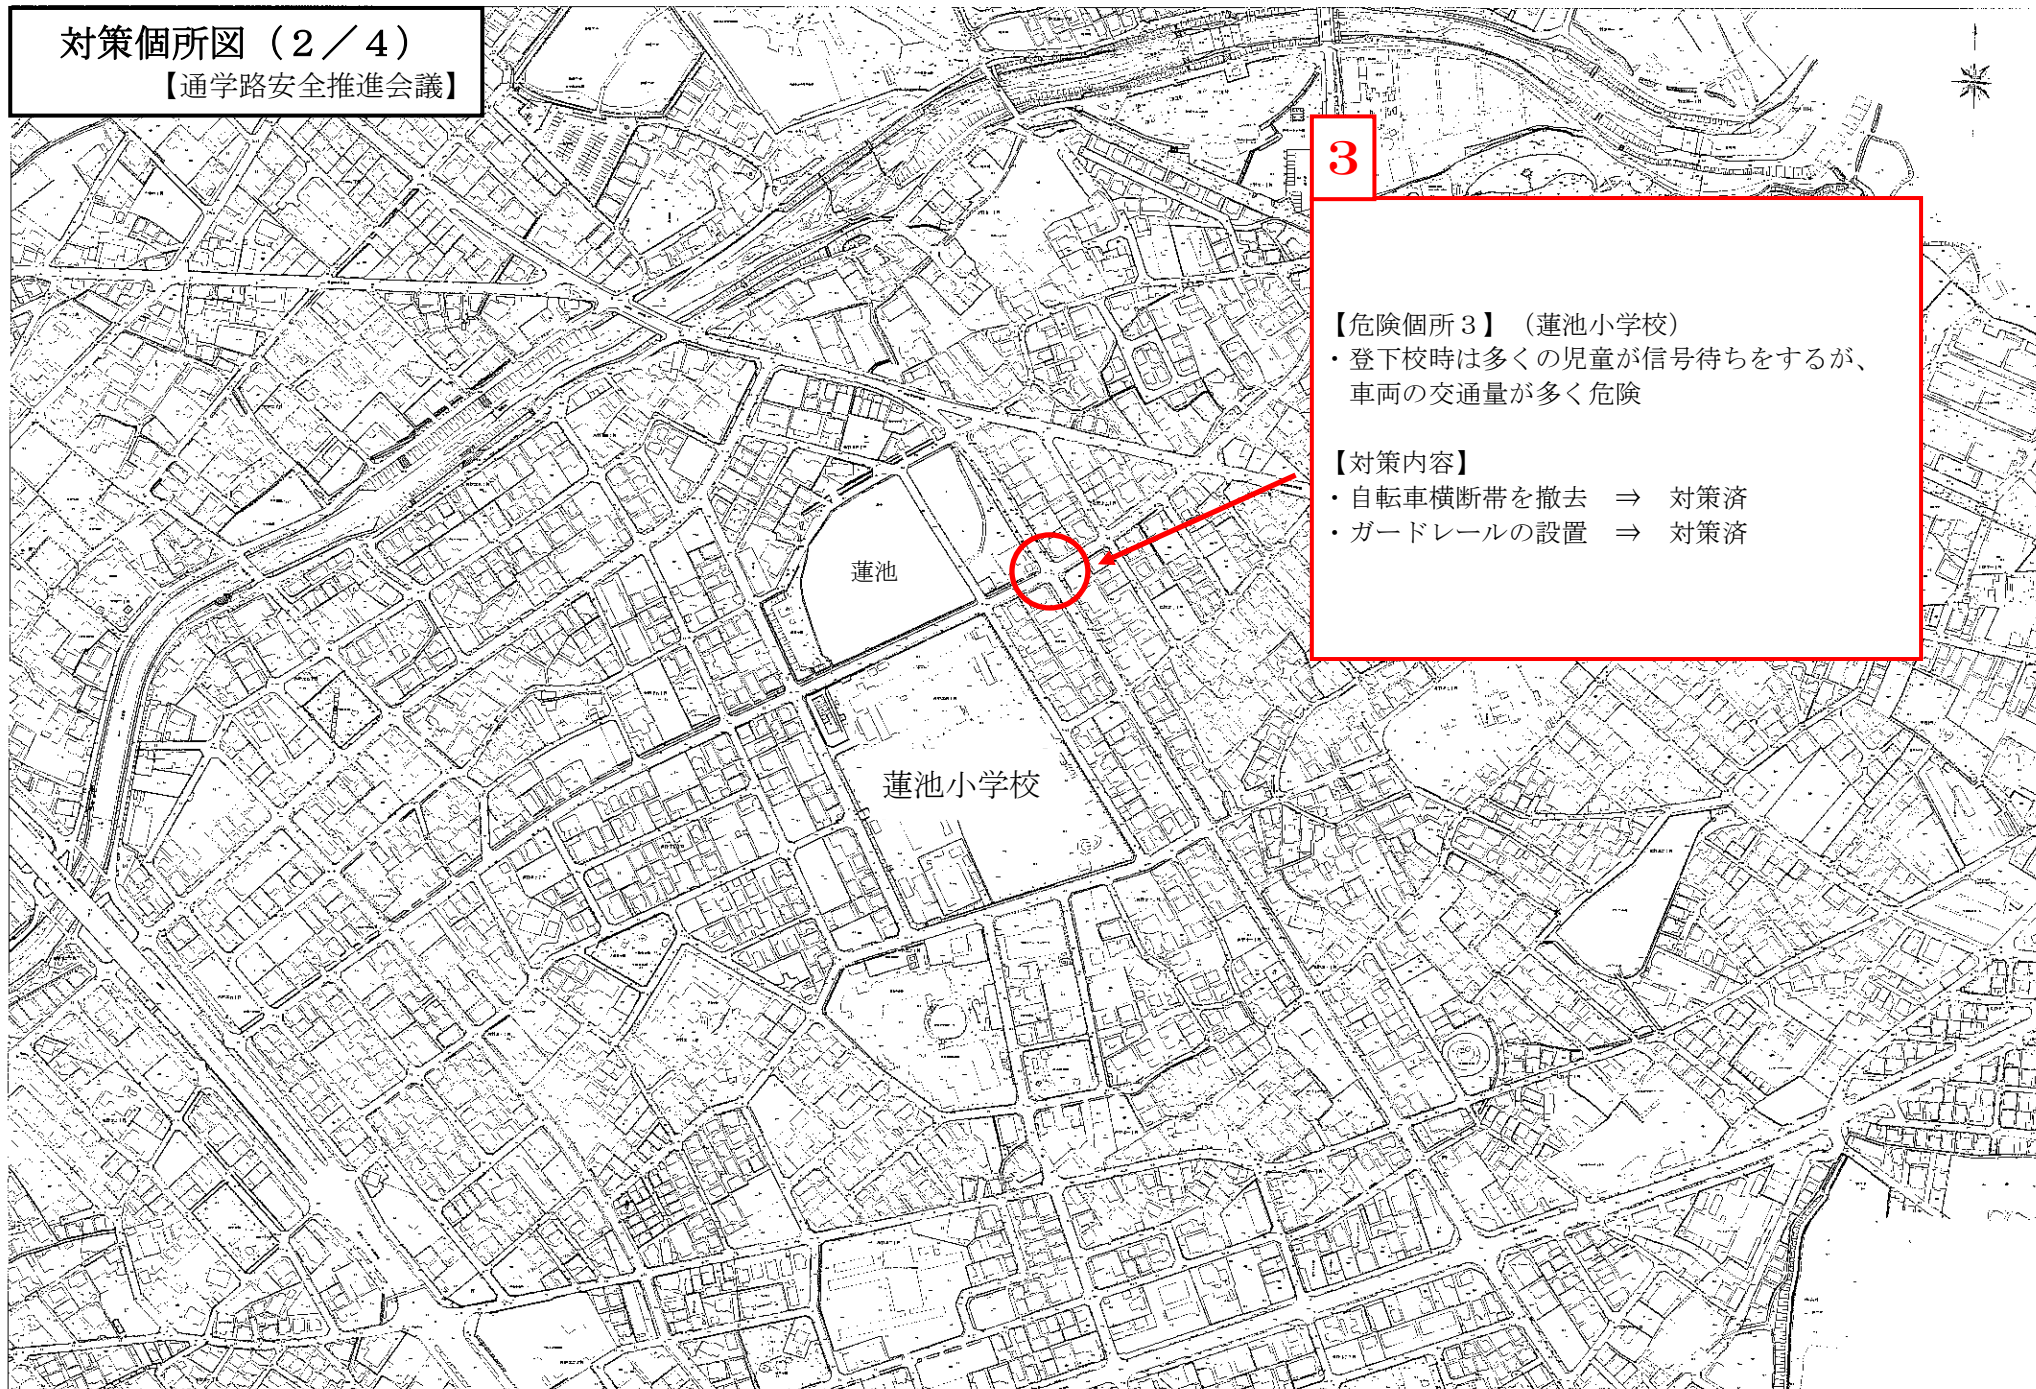
3

【危険箇所3】 (蓮池小学校)

- ・登下校時は多くの児童が信号待ちをするが、車両の交通量が多く危険

- ・自転車横断帯を撤去 ⇒ 対策済
- ・ガードレールの設置 ⇒ 対策済

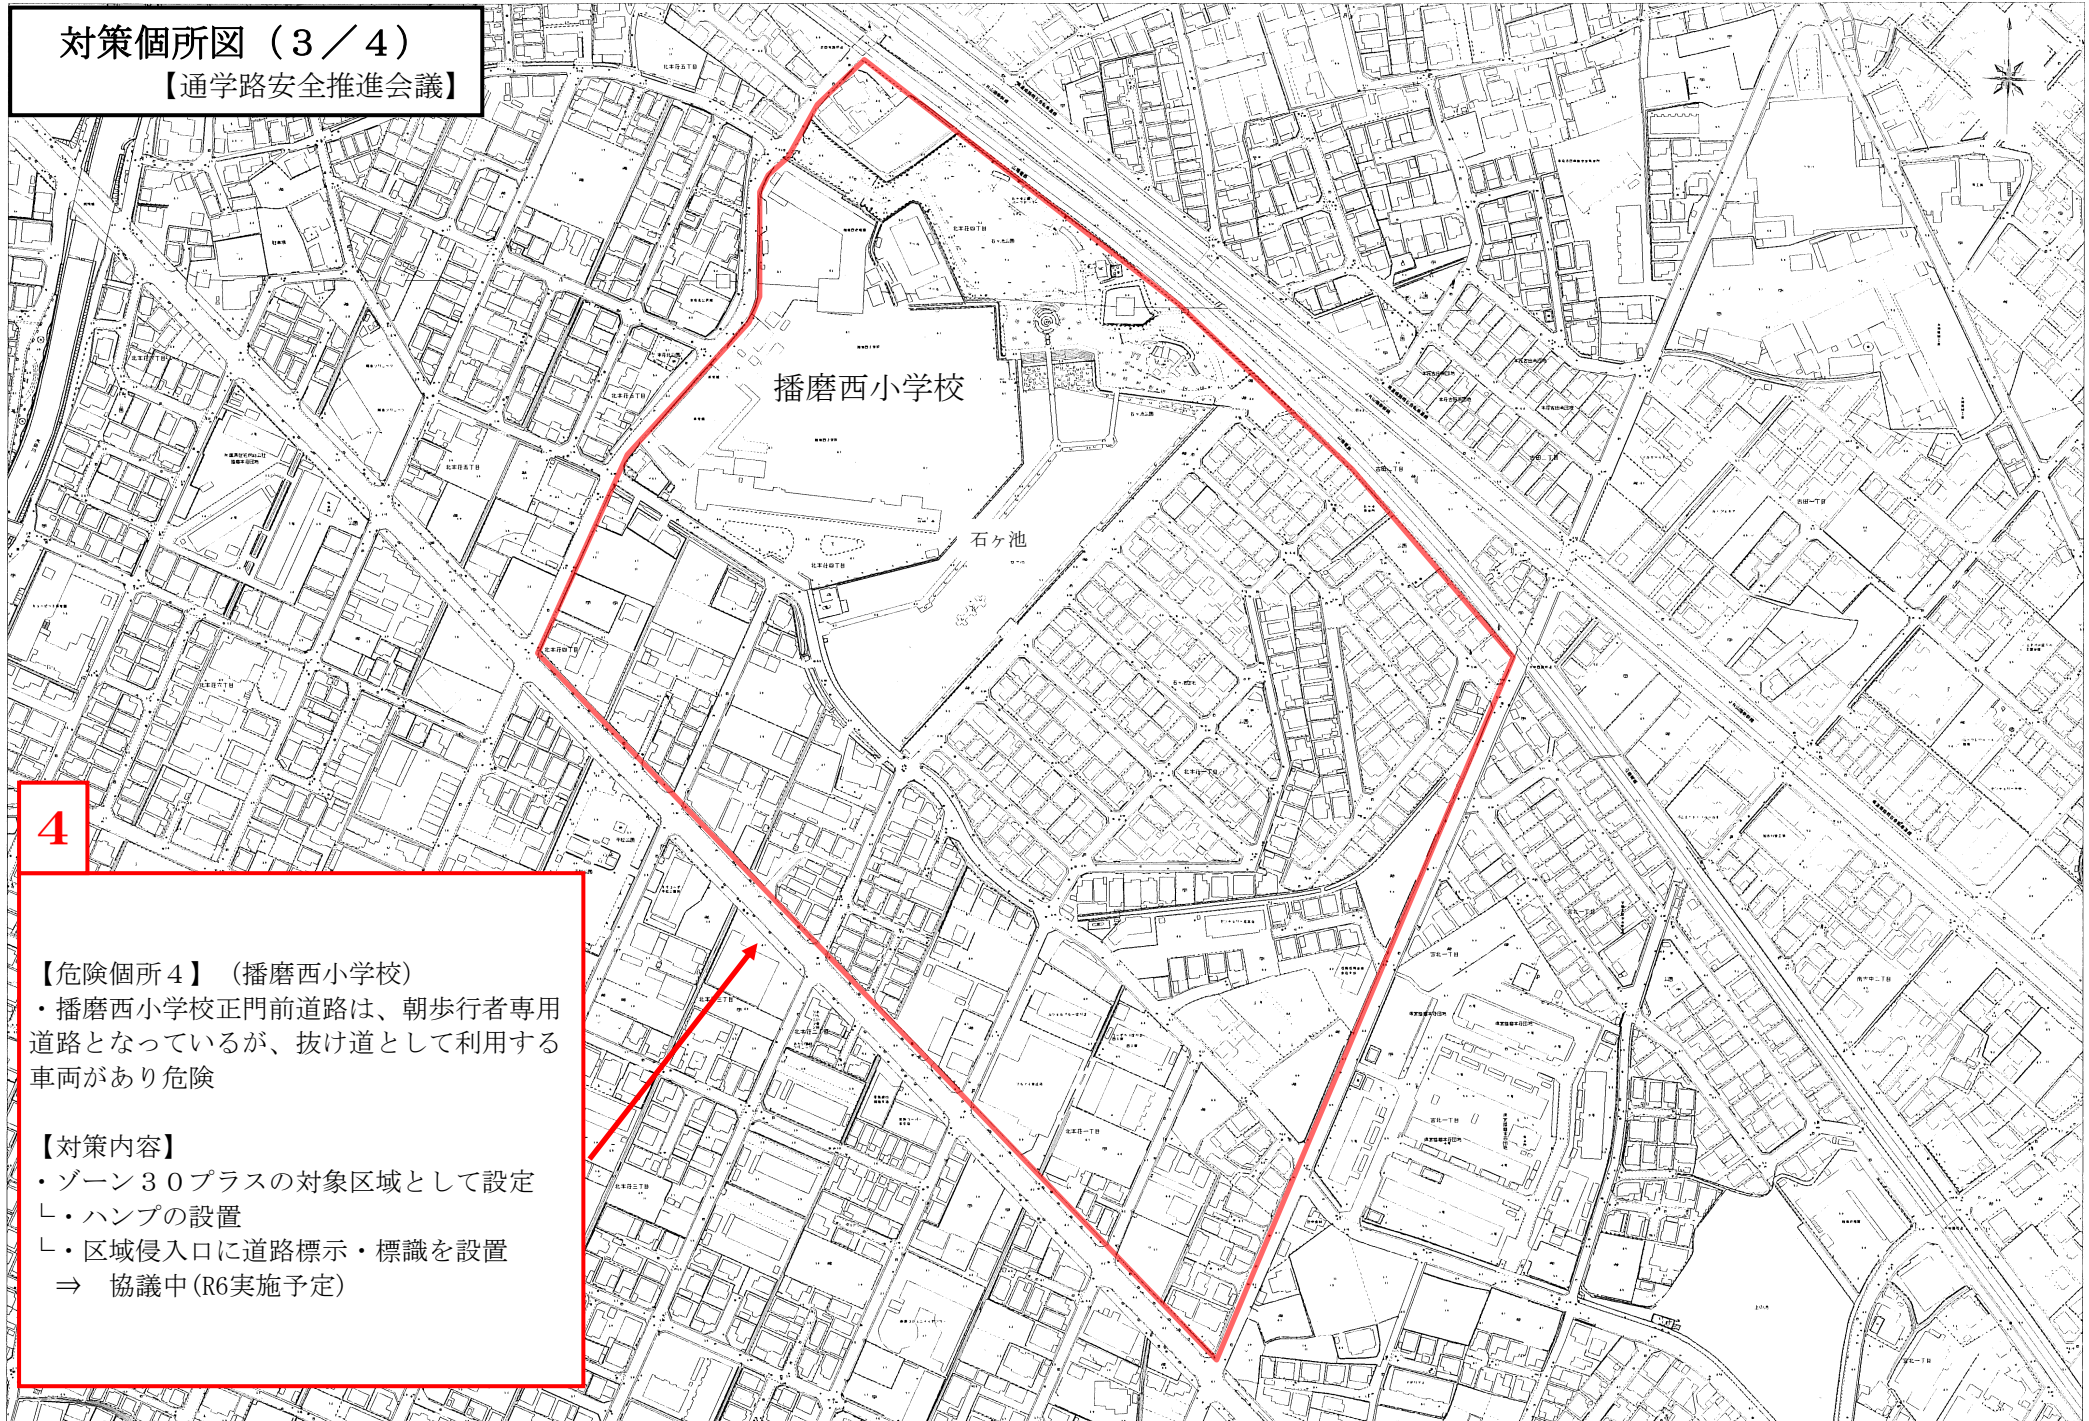
4

【危険箇所4】 (播磨西小学校)

・播磨西小学校正門前道路は、朝歩行者専用道路となっているが、抜け道として利用する車両があり危険

- ・ゾーン30プラスの対象区域として設定
 - ↳ ハンプの設置
 - ↳ 区域侵入口に道路標示・標識を設置
- ⇒ 協議中 (R6実施予定)
